## CAIET DE SARCINI

**1.1.1. Denumirea furnizorului de servicii:** Institutul de Cercetări pentru Hidraulică și Pneumatică

**1.1.2. Obiectul lucrării:** metodă de apreciere a gradului de uzură, pentru pompe și cilindri hidraulici, prin analiză termografică comparatorie.

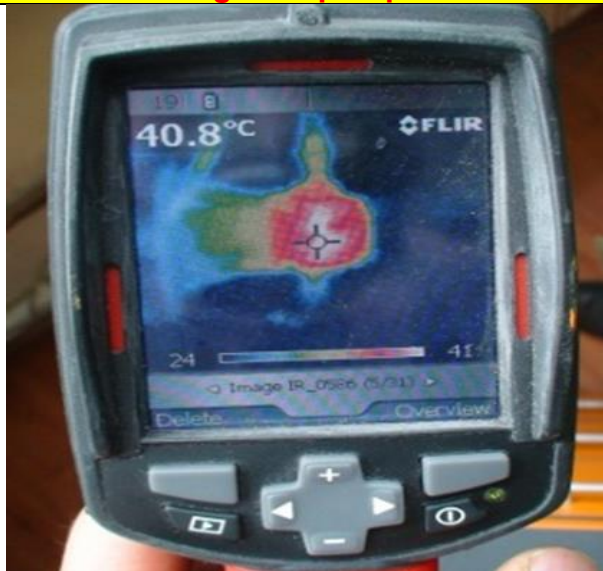
### Termogramă pompă nr. 3

- Termograma fost realizată la testarea unei pompe cu roți dințate marca Vivoil (Italia), XV 2P –D/C  $V_G = 9 \text{ cm}^3/\text{rot}$
- Temperatura înregistrată pe carcasa pompei este 40,8°C.
- Pompa nr. 3 funcționează normal.

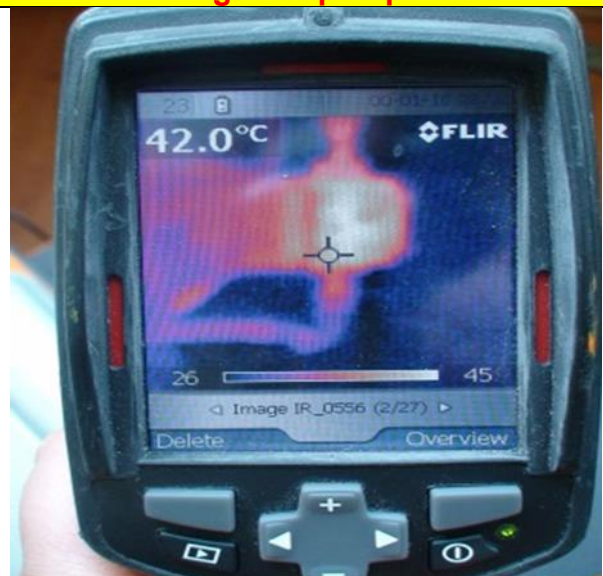
### Termogramă pompă nr. 4

- Termograma fost realizată la testarea unei pompe cu roți dințate marca Vivoil (Italia), XV 2P –D/C  $V_G = 9 \text{ cm}^3/\text{rot}$
- Temperatura înregistrată pe carcasa pompei este 42,0°C.
- Pompa nr. 4 funcționează normal.

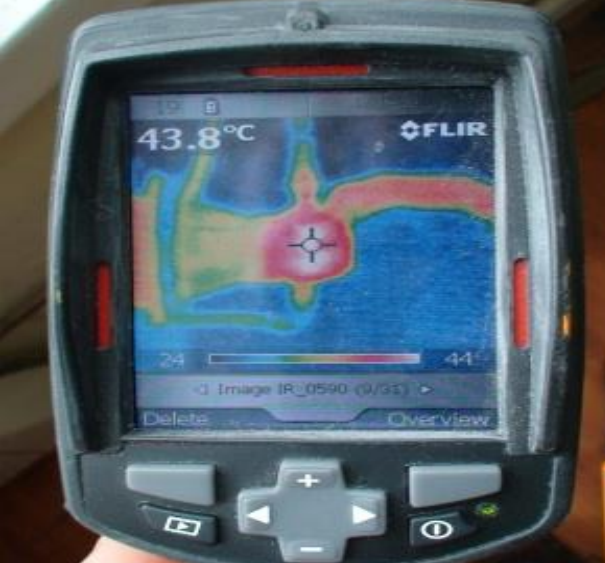
Termogramă pompă nr. 5	Observații

<ul style="list-style-type: none"> <li>• Termograma fost realizată la testarea unei pompe cu roți dințate marca Vivoil (Italia), XV 2P –D/C <math>V_G = 9 \text{ cm}^3/\text{rot}</math></li> <li>• Temperatura înregistrată pe carcasa pompei este 43,8°C.</li> <li>• Pompa nr. 5 funcționează normal.</li> </ul>
Termogramă pompă nr. 6	Observații

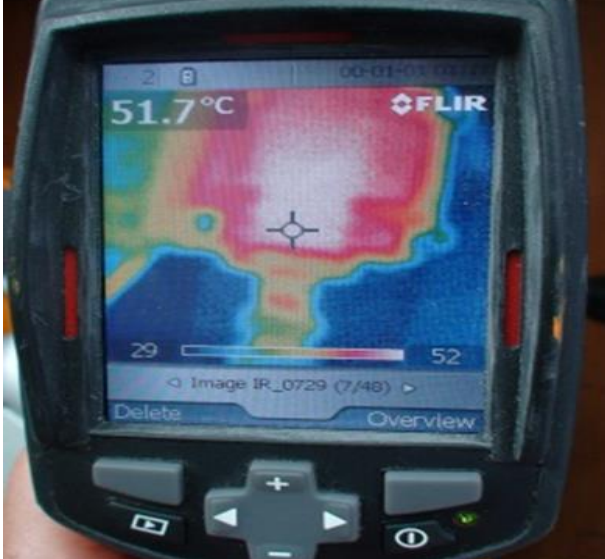
<ul style="list-style-type: none"> <li>• Termograma fost realizată la testarea unei pompe cu roți dințate marca Vivoil (Italia), XV 2P –D/C <math>V_G = 9 \text{ cm}^3/\text{rot}</math></li> <li>• Temperatura înregistrată pe carcasa pompei este 51,7°C.</li> <li>• Pompa nr. 6 funcționează normal.</li> </ul>

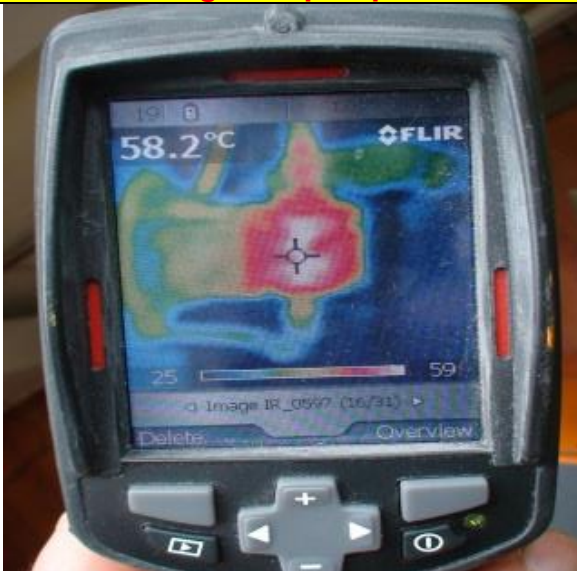
### Termogramă pompă nr. 9

- Termograma a fost realizată la testarea unei pompe cu roți dințate marca Vivoil (Italia), XV 2P -D/C  $V_G = 9 \text{ cm}^3/\text{rot}$
- Temperatura înregistrată pe carcasa pompei este 58,2°C.
- Pompa nr. 9 funcționează normal.

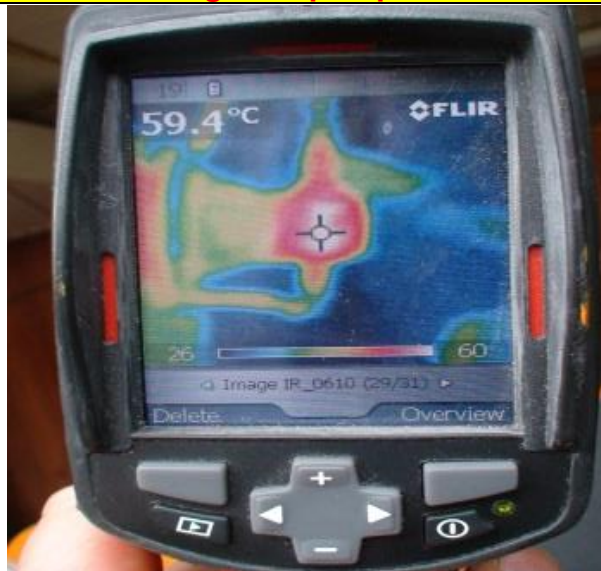
### Termogramă pompă nr. 10

- Termograma a fost realizată la testarea unei pompe cu roți dințate marca Vivoil (Italia), XV 2P -D/C  $V_G = 9 \text{ cm}^3/\text{rot}$
- Temperatura înregistrată pe carcasa pompei este 59,4°C.
- Pompa nr. 10 funcționează normal.

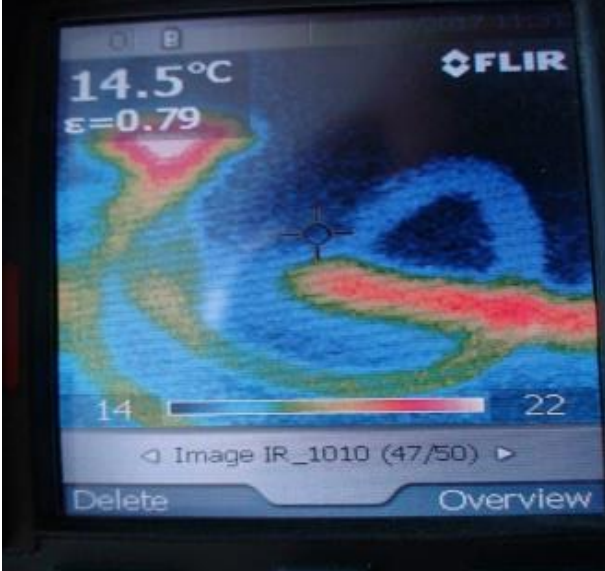
Termogramă cilindru hidraulic nr. 1	Observații

<ul style="list-style-type: none"> <li>• Termograma a fost realizată la testarea unui cilindru hidraulic cu dublă acțiune (fabricat în România),</li> <li>• Caracteristici cilindru: cursă = 400 mm, <math>d_{tija} = 40</math> mm, <math>\varnothing_{ext} = 74</math> mm, <math>\varnothing_{int} = 60</math> mm</li> <li>• Temperatura înregistrată pe cămașa cilindrului este 14,5°C.</li> <li>• Cilindrul hidraulic nr. 1 funcționează normal.</li> </ul>
Termogramă cilindru hidraulic nr. 2	Observații

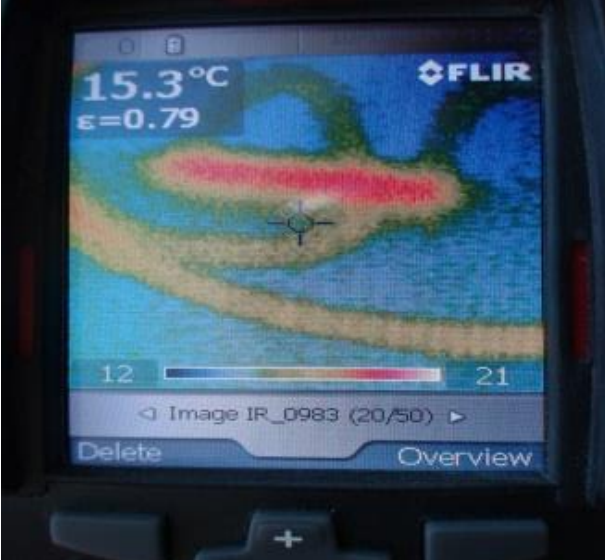
<ul style="list-style-type: none"> <li>• Termograma a fost realizată la testarea unui cilindru hidraulic cu dublă acțiune (fabricat în România),</li> <li>• Caracteristici cilindru: cursă = 400 mm, <math>d_{tija} = 40</math> mm, <math>\varnothing_{ext} = 74</math> mm, <math>\varnothing_{int} = 60</math> mm</li> <li>• Temperatura înregistrată pe cămașa cilindrului este 15,3°C. Cilindrul hidraulic nr. 2 funcționează normal.</li> </ul>

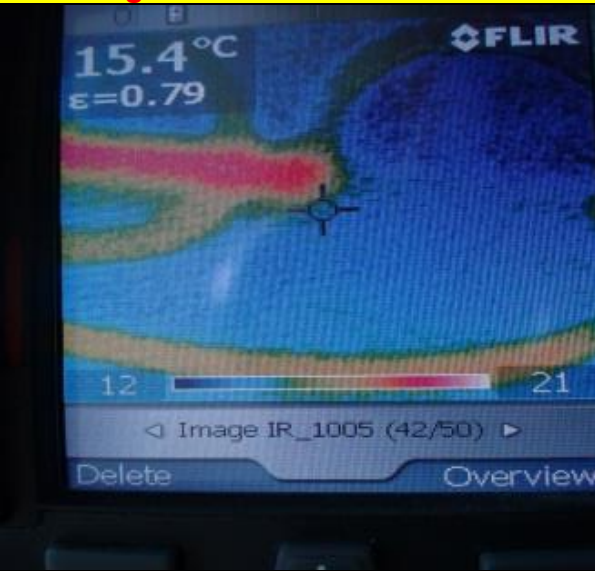
Termogramă cilindru hidraulic nr. 3	Observații

<ul style="list-style-type: none"> <li>• Termograma a fost realizată la testarea unui cilindru hidraulic cu dublă acțiune (fabricat în România),</li> <li>• Caracteristici cilindru: cursă = 400 mm, <math>d_{tija} = 40</math> mm, <math>\varnothing_{ext} = 74</math> mm, <math>\varnothing_{int} = 60</math> mm</li> <li>• Temperatura înregistrată pe cămașa cilindrului este 15,4°C.</li> <li>• Cilindrul hidraulic nr. 3 funcționează normal.</li> </ul>
Termogramă cilindru hidraulic nr. 4	Observații

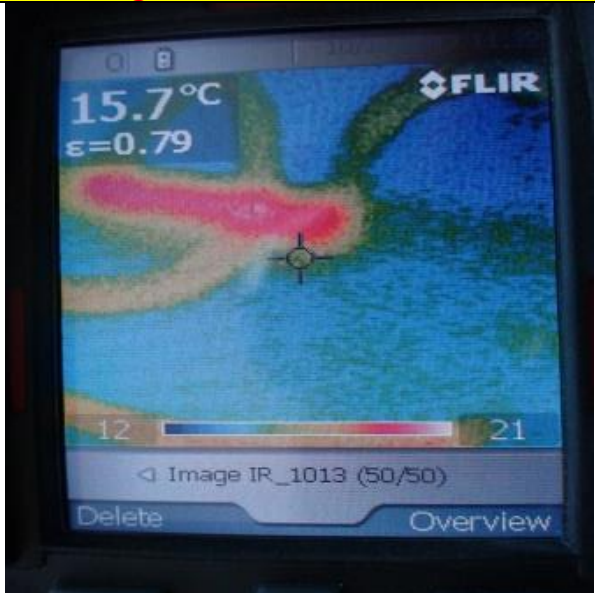
<ul style="list-style-type: none"> <li>• Termograma a fost realizată la testarea unui cilindru hidraulic cu dublă acțiune (fabricat în România),</li> <li>• Caracteristici cilindru: cursă = 400 mm, <math>d_{tija} = 40</math> mm, <math>\varnothing_{ext} = 74</math> mm, <math>\varnothing_{int} = 60</math> mm</li> <li>• Temperatura înregistrată pe cămașa cilindrului este 15,7°C. Cilindrul hidraulic nr. 4 funcționează normal.</li> </ul>

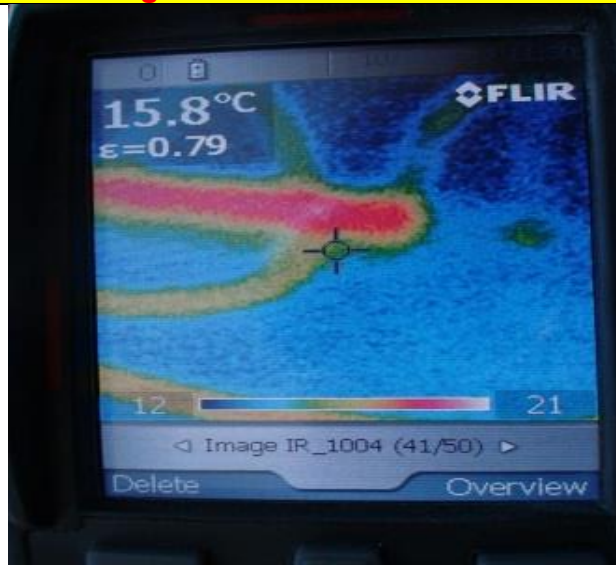
**Termogramă cilindru hidraulic nr. 5**

- Termograma a fost realizată la testarea unui cilindru hidraulic cu dublă acțiune (fabricat în România),
- Caracteristici cilindru: cursă = 400 mm,  $d_{tija} = 40$  mm,  $\varnothing_{ext} = 74$  mm,  $\varnothing_{int} = 60$  mm
- Temperatura înregistrată pe cămașa cilindrului este 15,8°C.
- Cilindrul hidraulic nr. 5 funcționează normal.

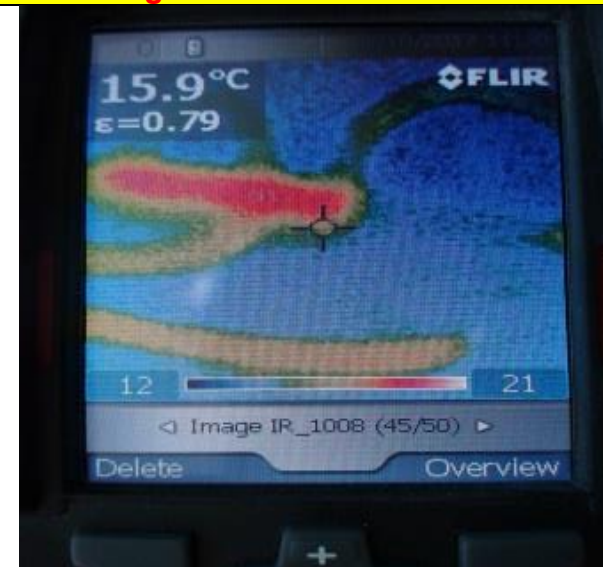
**Termogramă cilindru hidraulic nr. 6**

- Termograma a fost realizată la testarea unui cilindru hidraulic cu dublă acțiune (fabricat în România),
- Caracteristici cilindru: cursă = 400 mm,  $d_{tija} = 40$  mm,  $\varnothing_{ext} = 74$  mm,  $\varnothing_{int} = 60$  mm
- Temperatura înregistrată pe cămașa cilindrului este 15,9°C.  
Cilindrul hidraulic nr. 6 funcționează normal.

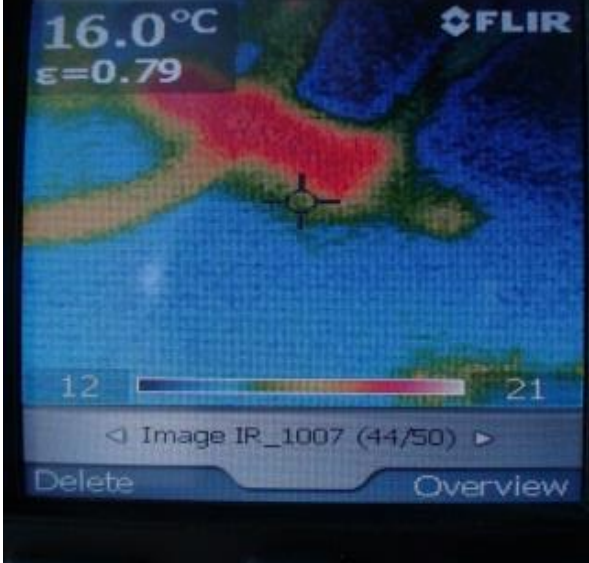
Termogramă cilindru hidraulic nr. 7	Observații

<ul style="list-style-type: none"> <li>• Termograma a fost realizată la testarea unui cilindru hidraulic cu dublă acțiune (fabricat în România),</li> <li>• Caracteristici cilindru: cursă = 400 mm, <math>d_{tija} = 40</math> mm, <math>\varnothing_{ext} = 74</math> mm, <math>\varnothing_{int} = 60</math> mm</li> <li>• Temperatura înregistrată pe cămașa cilindrului este 16,0°C.</li> <li>• Cilindrul hidraulic nr. 7 funcționează normal.</li> </ul>
Termogramă cilindru hidraulic nr. 8	Observații

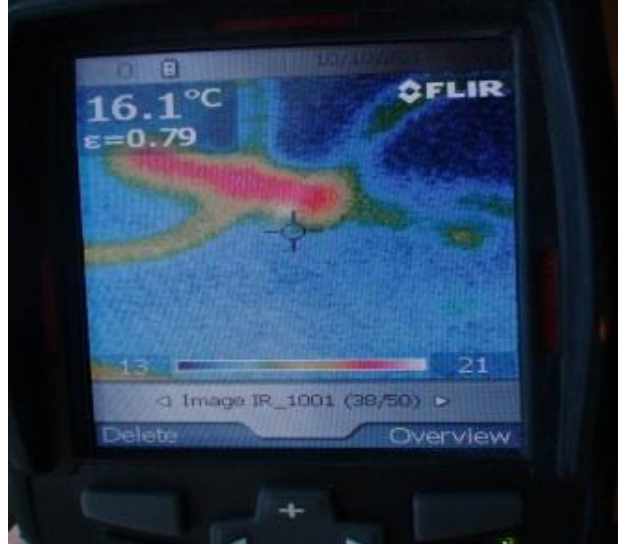
<ul style="list-style-type: none"> <li>• Termograma a fost realizată la testarea unui cilindru hidraulic cu dublă acțiune (fabricat în România),</li> <li>• Caracteristici cilindru: cursă = 400 mm, <math>d_{tija} = 40</math> mm, <math>\varnothing_{ext} = 74</math> mm, <math>\varnothing_{int} = 60</math> mm</li> <li>• Temperatura înregistrată pe cămașa cilindrului este 16,1°C. Cilindrul hidraulic nr. 8 funcționează normal.</li> </ul>

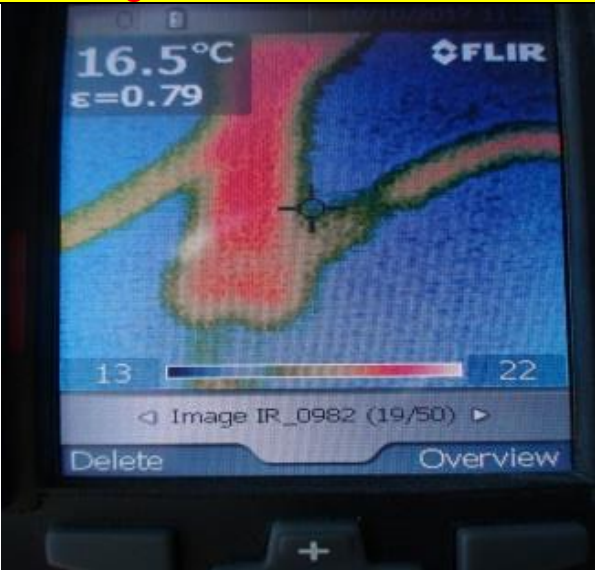
Termogramă cilindru hidraulic nr. 9	Observații

<ul style="list-style-type: none"> <li>• Termograma a fost realizată la testarea unui cilindru hidraulic cu dublă acțiune (fabricat în România)</li> <li>• Caracteristici cilindru: cursă = 400 mm, <math>d_{tija} = 40</math> mm, <math>\varnothing_{ext} = 74</math> mm, <math>\varnothing_{int} = 60</math> mm</li> <li>• Temperatura înregistrată pe cămașa cilindrului este 16,5°C.</li> <li>• Cilindrul hidraulic nr. 9 funcționează normal.</li> </ul>
Termogramă cilindru hidraulic nr. 10	Observații

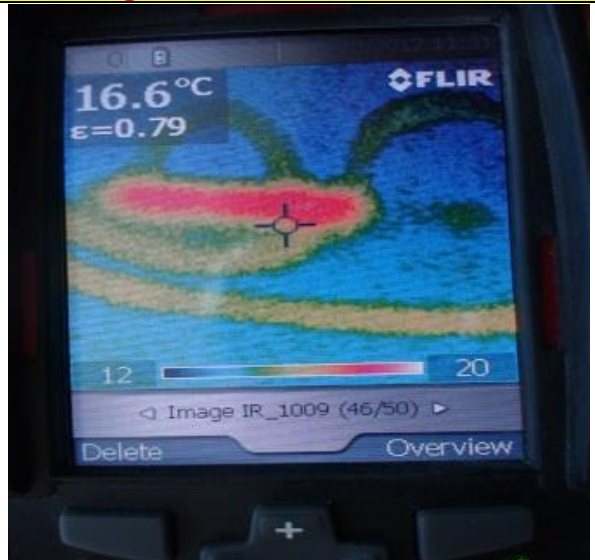
<ul style="list-style-type: none"> <li>• Termograma a fost realizată la testarea unui cilindru hidraulic cu dublă acțiune (fabricat în România),</li> <li>• Caracteristici cilindru: cursă = 400 mm, <math>d_{tija} = 40</math> mm, <math>\varnothing_{ext} = 74</math> mm, <math>\varnothing_{int} = 60</math> mm</li> <li>• Temperatura înregistrată pe cămașa cilindrului este 16,6°C. Cilindrul hidraulic nr. 10 funcționează normal.</li> </ul>

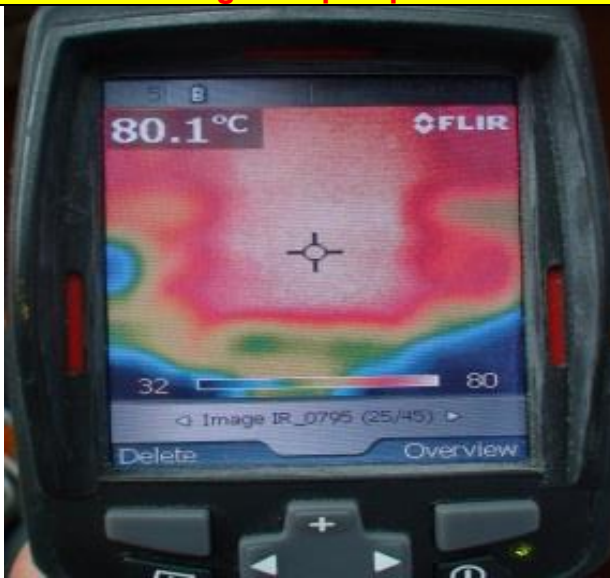
Termogramă pompă nr. 1	Observații

<ul style="list-style-type: none"> <li>• Termograma fost realizată la testarea unei pompe cu roți dințate marca Vivoil (Italia), XV 2P -D/C <math>V_G = 9 \text{ cm}^3/\text{rot}</math></li> <li>• Temperatura înregistrată pe carcasa pompei este 80,1°C.</li> <li>• Se aud zgomote din interiorul pompei.</li> <li>• Pompa nr. 1 funcționează anormal.</li> </ul>
Termogramă pompă nr. 2	Observații

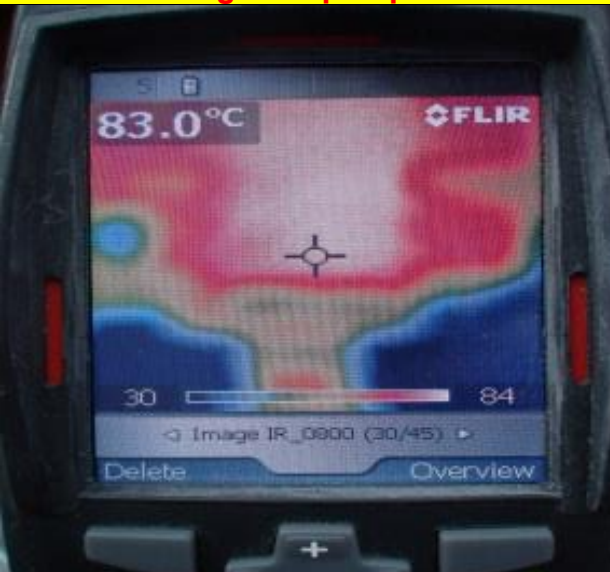
<ul style="list-style-type: none"> <li>• Termograma fost realizată la testarea unei pompe cu roți dințate marca Vivoil (Italia), XV 2P -D/C <math>V_G = 9 \text{ cm}^3/\text{rot}</math></li> <li>• Temperatura înregistrată pe carcasa pompei este 83,0°C.</li> <li>• Se aud zgomote din interiorul pompei.</li> <li>• Pompa nr. 2 funcționează anormal.</li> </ul>

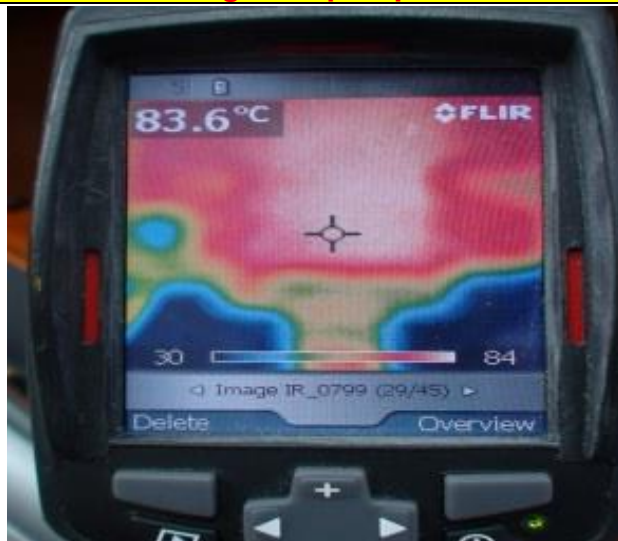
### Termogramă pompă nr. 3

- Termograma fost realizată la testarea unei pompe cu roți dințate marca Vivoil (Italia), XV 2P -D/C  $V_G = 9 \text{ cm}^3/\text{rot}$
- Temperatura înregistrată pe carcasa pompei este 83,6°C.
- Se aud zgomote din interiorul pompei.
- Pompa nr. 3 funcționează anormal.

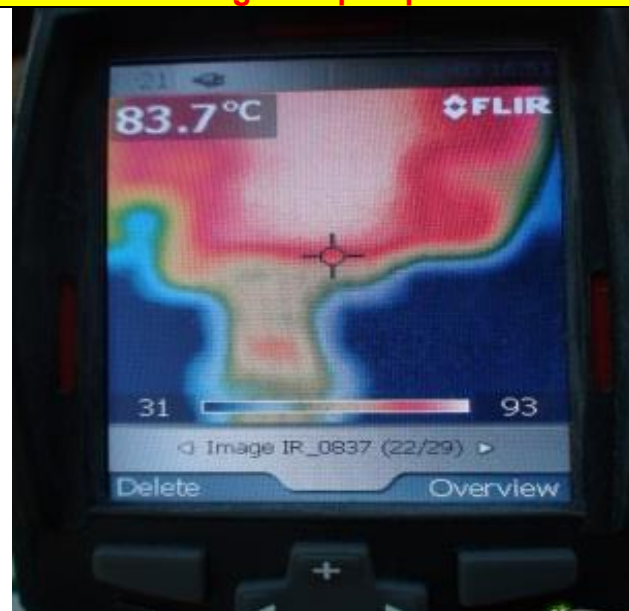
### Termogramă pompă nr. 4

- Termograma fost realizată la testarea unei pompe cu roți dințate marca Vivoil (Italia), XV 2P -D/C  $V_G = 9 \text{ cm}^3/\text{rot}$
- Temperatura înregistrată pe carcasa pompei este 83,7°C.
- Se aud zgomote din interiorul pompei.
- Pompa nr. 4 funcționează anormal.

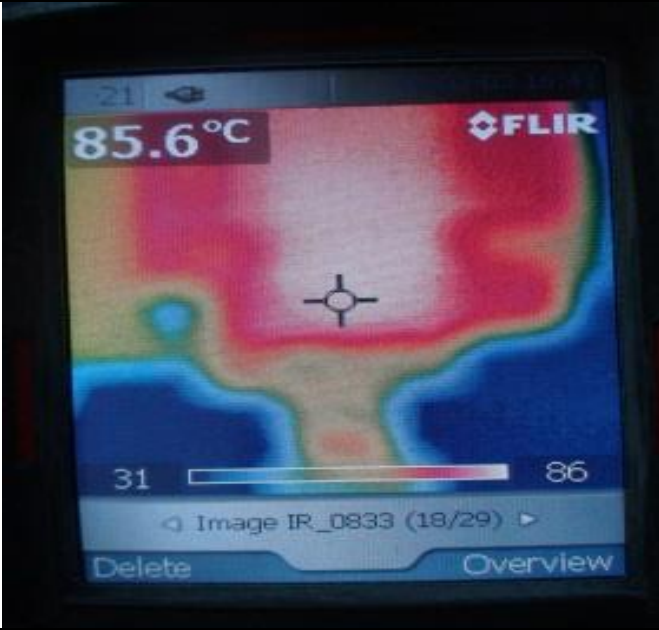
Termogramă pompă nr. 5	Observații

<ul style="list-style-type: none"> <li>• Termograma fost realizată la testarea unei pompe cu roți dințate marca Vivoil (Italia), XV 2P –D/C <math>V_G = 9 \text{ cm}^3/\text{rot}</math></li> <li>• Temperatura înregistrată pe carcasa pompei este 85,6°C.</li> <li>• Se aud zgomote din interiorul pompei.</li> <li>• Pompa nr. 5 funcționează anormal.</li> </ul>
Termogramă pompă nr. 6	Observații

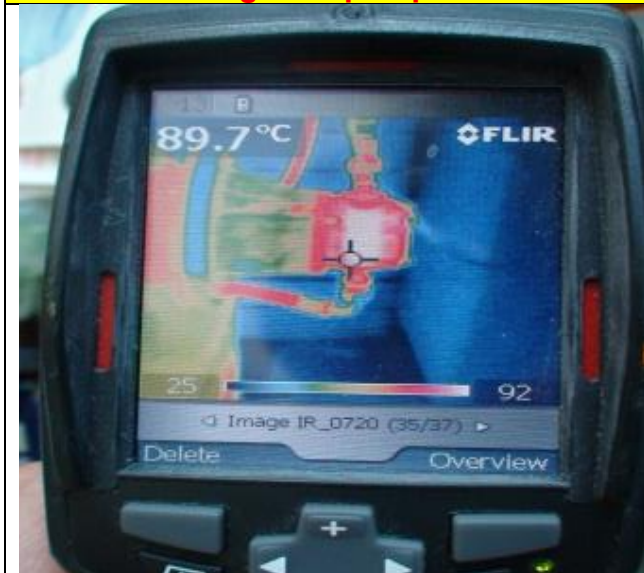
### Termogramă pompă nr. 7

- Termograma a fost realizată la testarea unei pompe cu roți dințate marca Vivoil (Italia), XV 2P -D/C  $V_G = 9 \text{ cm}^3/\text{rot}$
- Temperatura înregistrată pe carcasa pompei este 89,7°C.
- Se aud zgomote din interiorul pompei.
- Pompa nr. 7 funcționează anormal.

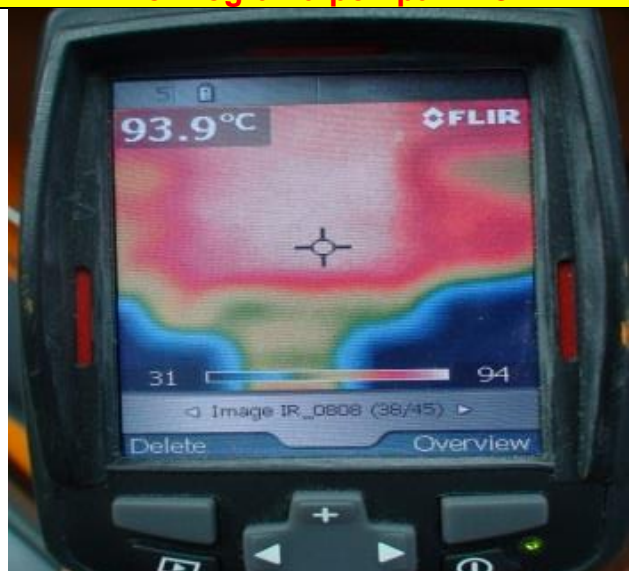
### Termogramă pompă nr. 8

- Termograma a fost realizată la testarea unei pompe cu roți dințate marca Vivoil (Italia), XV 2P -D/C  $V_G = 9 \text{ cm}^3/\text{rot}$
- Temperatura înregistrată pe carcasa pompei este 93,9°C.
- Se aud zgomote din interiorul pompei.
- Pompa nr. 8 funcționează anormal.

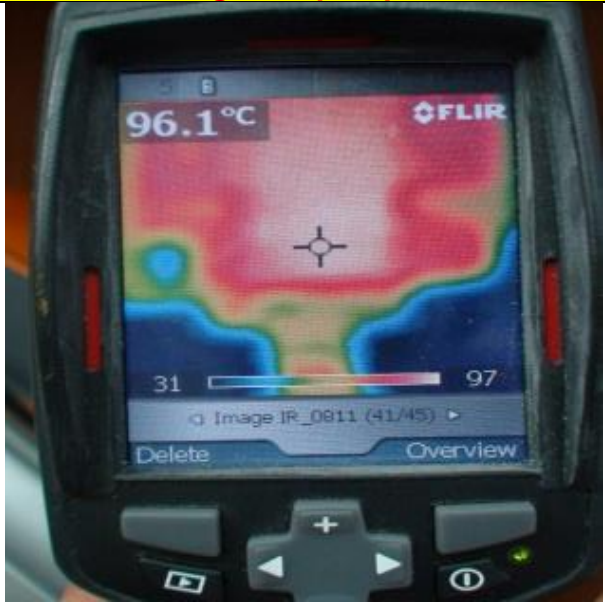
Termogramă pompă nr. 9	Observații

<ul style="list-style-type: none"> <li>• Termograma a fost realizată la testarea unei pompe cu roți dințate marca Vivoil (Italia), XV 2P –D/C <math>V_G = 9 \text{ cm}^3/\text{rot}</math></li> <li>• Temperatura înregistrată pe carcasa pompei este 96,1°C.</li> <li>• Se aud zgomote din interiorul pompei.</li> <li>• Pompa nr. 9 funcționează anormal.</li> </ul>
Termogramă pompă nr. 10	Observații

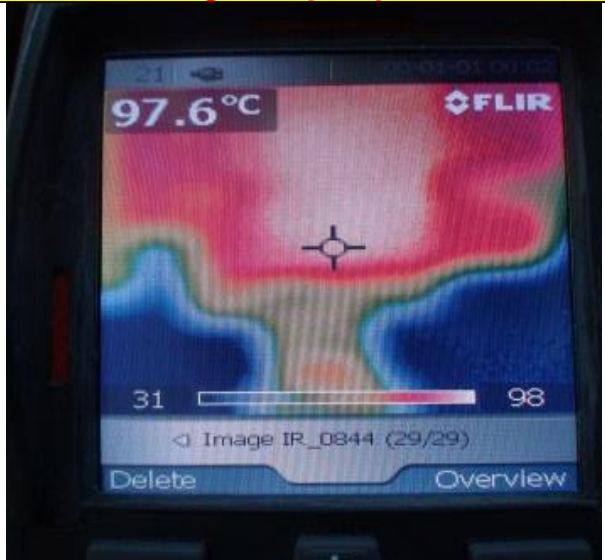
<ul style="list-style-type: none"> <li>• Termograma a fost realizată la testarea unei pompe cu roți dințate marca Vivoil (Italia), XV 2P –D/C <math>V_G = 9 \text{ cm}^3/\text{rot}</math></li> <li>• Temperatura înregistrată pe carcasa pompei este 97,6°C.</li> <li>• Se aud zgomote din interiorul pompei.</li> <li>• Pompa nr. 10 funcționează anormal.</li> </ul>

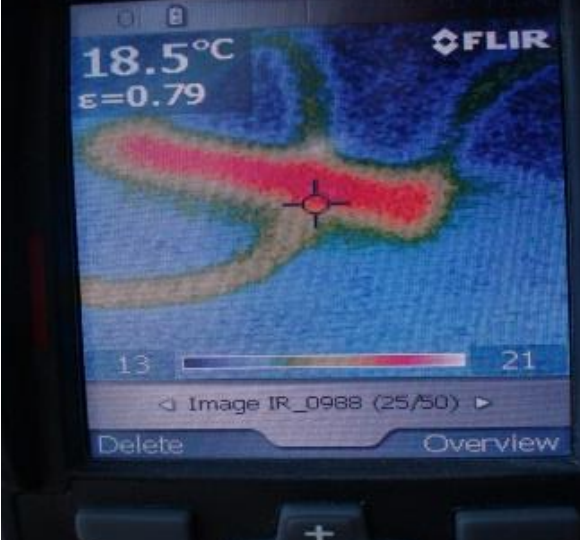
Termogramă cilindru hidraulic nr. 3	Observații

<ul style="list-style-type: none"> <li>• Termograma a fost realizată la testarea unui cilindru hidraulic cu dublă acțiune (fabricant UM Plopeni),</li> <li>• Caracteristici cilindru: cursă = 400 mm, <math>d_{tija} = 40</math> mm, <math>\varnothing_{ext} = 74</math> mm, <math>\varnothing_{int} = 60</math> mm</li> <li>• Temperatura înregistrată pe cămașa cilindrului este 18,5°C.</li> <li>• Au apărut scurgeri de ulei pe la tija.</li> <li>• Tija cilindrului s-a deplasat lent.</li> <li>• Cilindrul hidraulic nr. 3 funcționează anormal.</li> </ul>
Termogramă cilindru hidraulic nr. 4	Observații

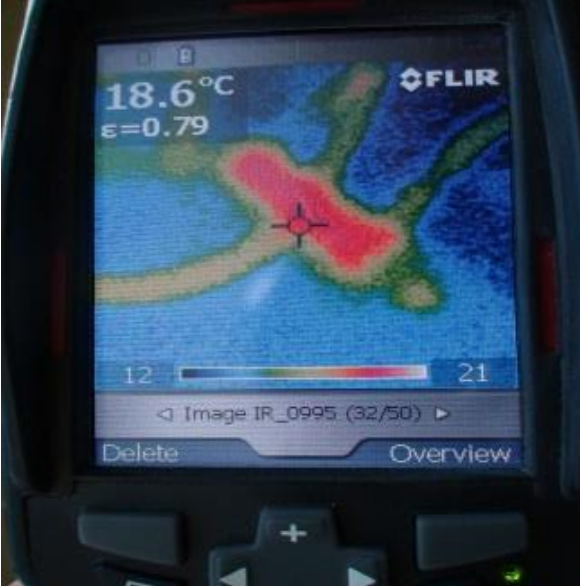
<ul style="list-style-type: none"> <li>• Termograma a fost realizată la testarea unui cilindru hidraulic cu dublă acțiune (fabricant UM Plopeni),</li> <li>• Caracteristici cilindru: cursă = 400 mm, <math>d_{tija} = 40</math> mm, <math>\varnothing_{ext} = 74</math> mm, <math>\varnothing_{int} = 60</math> mm</li> <li>• Temperatura înregistrată pe cămașa cilindrului este 18,6°C.</li> <li>• Au apărut scurgeri de ulei pe la tija.</li> <li>• Tija cilindrului s-a deplasat lent.</li> <li>• Cilindrul hidraulic nr. 4 funcționează anormal.</li> </ul>

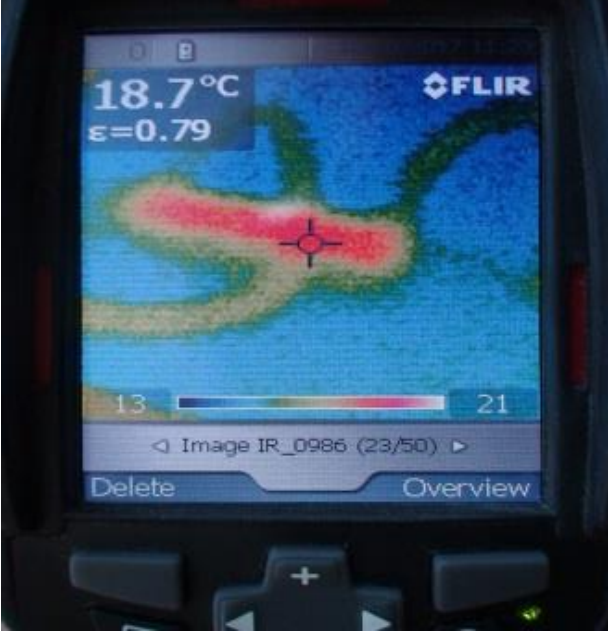
Termogramă cilindru hidraulic nr. 5	Observații

<ul style="list-style-type: none"> <li>• Termograma a fost realizată la testarea unui cilindru hidraulic cu dublă acțiune (fabricant UM Plopeni),</li> <li>• Caracteristici cilindru: cursă = 400 mm, <math>d_{tija} = 40</math> mm, <math>\varnothing_{ext} = 74</math> mm, <math>\varnothing_{int} = 60</math> mm</li> <li>• Temperatura înregistrată pe cămașa cilindrului este 18,7°C.</li> <li>• Au apărut scurgeri de ulei pe la tija.</li> <li>• Tija cilindrului s-a deplasat lent.</li> <li>• Cilindrul hidraulic nr. 5 funcționează anormal.</li> </ul>

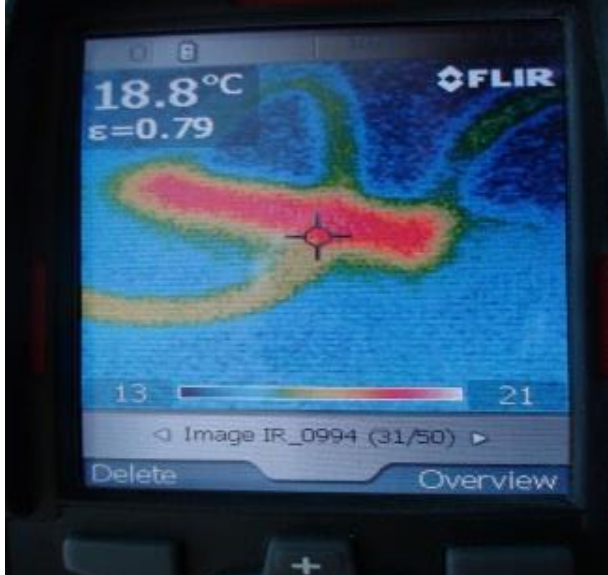
<ul style="list-style-type: none"> <li>• Termograma a fost realizată la testarea unui cilindru hidraulic cu dublă acțiune (fabricant UM Plopeni),</li> <li>• Caracteristici cilindru: cursă = 400 mm, <math>d_{tija} = 40</math> mm, <math>\varnothing_{ext} = 74</math> mm, <math>\varnothing_{int} = 60</math> mm</li> <li>• Temperatura înregistrată pe cămașa cilindrului este 18,8°C.</li> <li>• Au apărut scurgeri de ulei pe la tija.</li> <li>• Tija cilindrului s-a deplasat lent.</li> <li>• Cilindrul hidraulic nr. 6 funcționează anormal.</li> </ul>

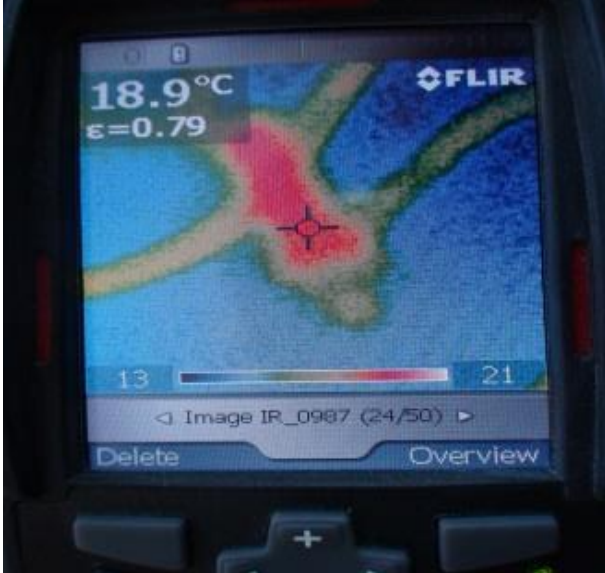
Termogramă cilindru hidraulic nr. 7	Observații

<ul style="list-style-type: none"> <li>• Termograma a fost realizată la testarea unui cilindru hidraulic cu dublă acțiune (fabricant UM Plopeni),</li> <li>• Caracteristici cilindru: cursă = 400 mm, <math>d_{tija} = 40</math> mm, <math>\varnothing_{ext} = 74</math> mm, <math>\varnothing_{int} = 60</math> mm</li> <li>• Temperatura înregistrată pe cămașa cilindrului este 18,9°C.</li> <li>• Au apărut scurgeri de ulei pe la tija.</li> <li>• Tija cilindrului s-a deplasat lent.</li> <li>• Cilindrul hidraulic nr. 7 funcționează anormal.</li> </ul>
Termogramă cilindru hidraulic nr. 8	Observații

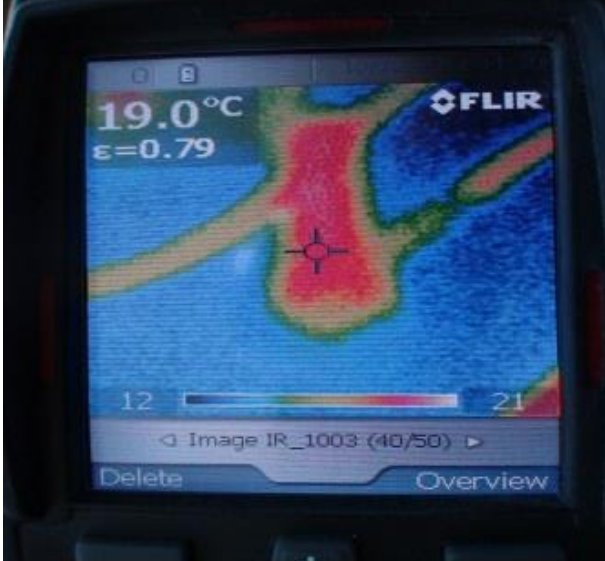
<ul style="list-style-type: none"> <li>• Termograma a fost realizată la testarea unui cilindru hidraulic cu dublă acțiune (fabricant UM Plopeni),</li> <li>• Caracteristici cilindru: cursă = 400 mm, <math>d_{tija} = 40</math> mm, <math>\varnothing_{ext} = 74</math> mm, <math>\varnothing_{int} = 60</math> mm</li> <li>• Temperatura înregistrată pe cămașa cilindrului este 19,0°C.</li> <li>• Au apărut scurgeri de ulei pe la tija.</li> <li>• Tija cilindrului s-a deplasat lent.</li> <li>• Cilindrul hidraulic nr. 8 funcționează anormal.</li> </ul>

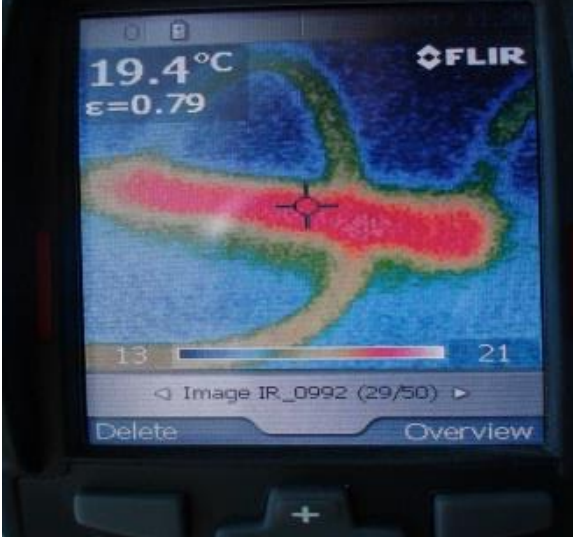
Termogramă cilindru hidraulic nr. 9	Observații

<ul style="list-style-type: none"> <li>• Termograma a fost realizată la testarea unui cilindru hidraulic cu dublă acțiune (fabricant UM Plopeni)</li> <li>• Caracteristici cilindru: cursă = 400 mm, <math>d_{tija} = 40</math> mm, <math>\varnothing_{ext} = 74</math> mm, <math>\varnothing_{int} = 60</math> mm</li> <li>• Temperatura înregistrată pe cămașa cilindrului este 19,4°C.</li> <li>• Au apărut scurgeri de ulei pe la tijă.</li> <li>• Tija cilindrului s-a deplasat lent.</li> <li>• Cilindrul hidraulic nr. 9 funcționează anormal.</li> </ul>
Termogramă cilindru hidraulic nr. 10	Observații

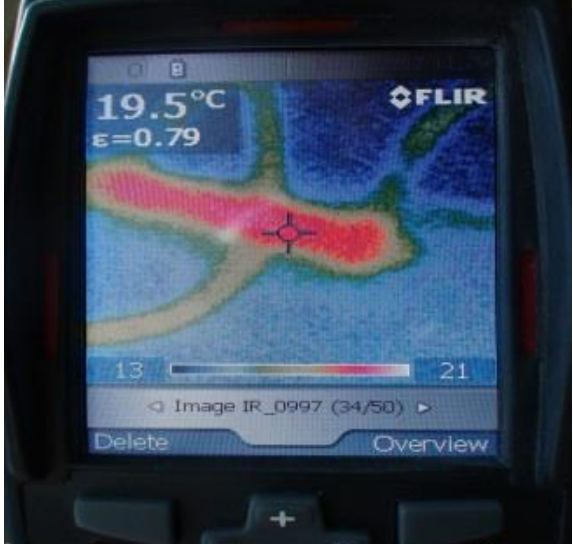
<ul style="list-style-type: none"> <li>• Termograma a fost realizată la testarea unui cilindru hidraulic cu dublă acțiune (fabricant UM Plopeni),</li> <li>• Caracteristici cilindru: cursă = 400 mm, <math>d_{tija} = 40</math> mm, <math>\varnothing_{ext} = 74</math> mm, <math>\varnothing_{int} = 60</math> mm</li> <li>• Temperatura înregistrată pe cămașa cilindrului este 19,5°C.</li> <li>• Au apărut scurgeri de ulei pe la tijă.</li> <li>• Tija cilindrului s-a deplasat lent.</li> <li>• Cilindrul hidraulic nr. 10 funcționează anormal.</li> </ul>
